2010-2024

Schéma Départemental

de gestion des milieux
aquatiques

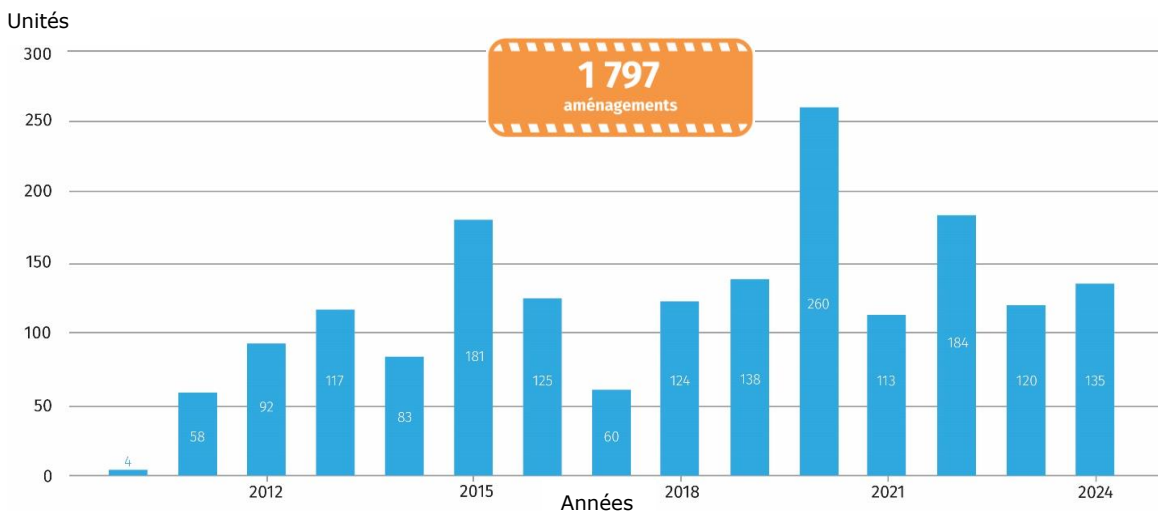
NOMBRE D'AMENAGEMENTS REALISES POUR LE BETAIL

Les aménagements pour le bétail représentent plus de la moitié des travaux réalisés en bord de rivière. Au nombre de 1797 dans le département, on recense 86% des aménagements qui sont des passages à gué et des descentes aménagées.

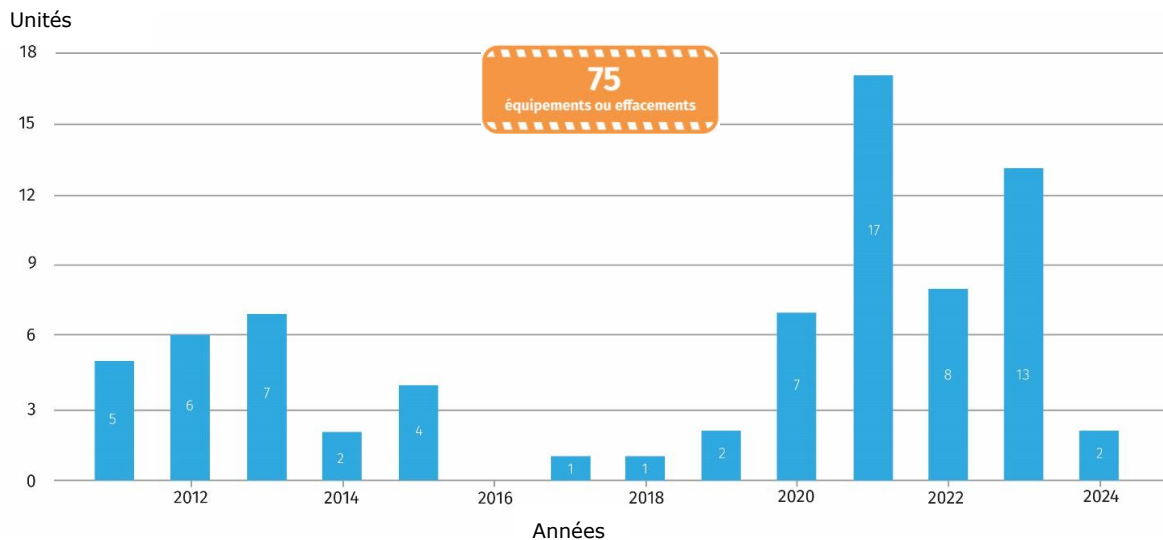
NOMBRE D'ÉQUIPEMENTS OU EFFACEMENTS D'OUVRAGES HYDRAULIQUES REALISES

Les aménagements d'ouvrages hydrauliques sont peu nombreux mais de nature variée. Ils concourent au rétablissement de la continuité écologique, tel qu'établi par l'article L. 214-17 du Code de l'environnement et l'arrêté en date du 10 juillet 2012 qui classe la liste des cours d'eau concernés par ces dispositions à l'échelle du bassin Loire Bretagne. Une augmentation significative de réalisation de ces aménagements est constatée depuis 2020 avec néanmoins un retour à la baisse en 2024.

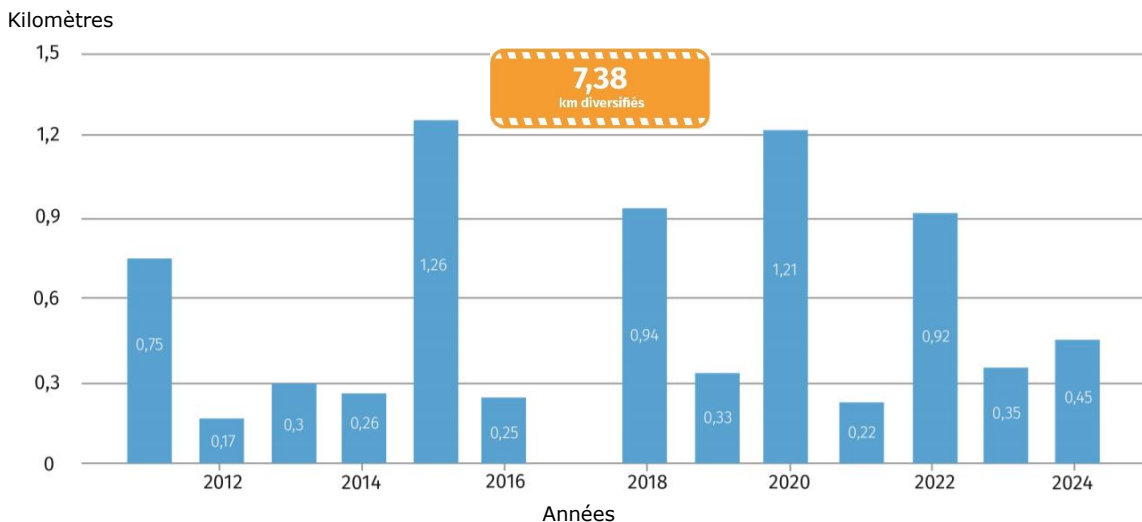
LINEAIRE DE COURS D'EAU AYANT FAIT L'OBJET D'UNE DIVERSIFICATION DE L'HABITAT AQUATIQUE

Les opérations de diversification de l'habitat aquatique sont assez peu nombreuses avec seulement 7.38 km de cours d'eau aménagés. La majeure partie des actions concerne la récréation de lit mineur (66%) qui ont été rectifiés-recalibrés ou décalés du fond de vallée par l'homme. Ces travaux qui sont dits « lourds » sont délicats à réaliser.

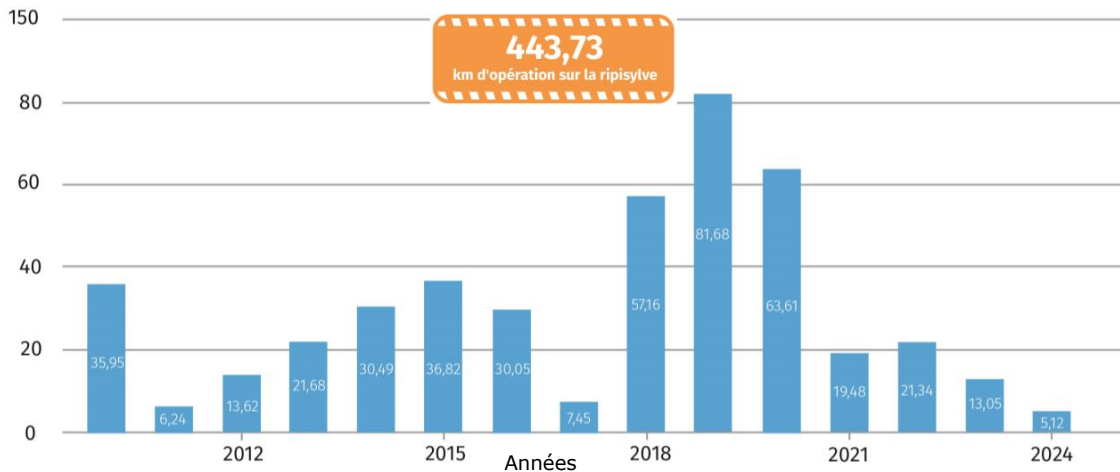
LINEAIRE D'OPERATIONS SUR LA RIPISYLVE

Les travaux liés à la restauration de la ripisylve (373 km) représentent 46% du linéaire des cours d'eau ayant fait l'objet de travaux (801 km) et seulement 27% des dépenses engagées. Plusieurs raisons sont à l'origine de ces chiffres :

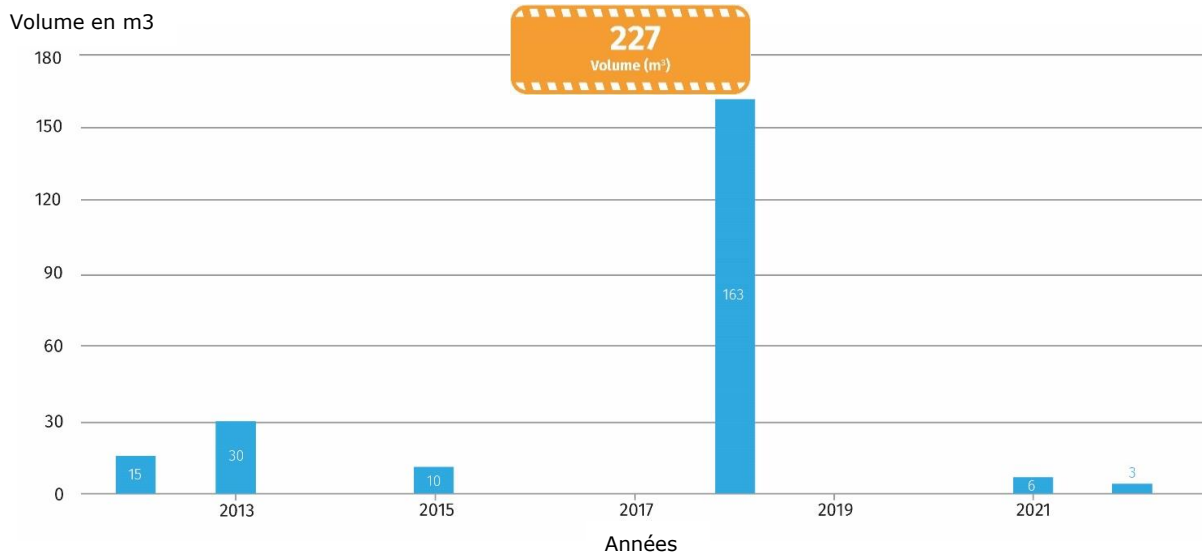
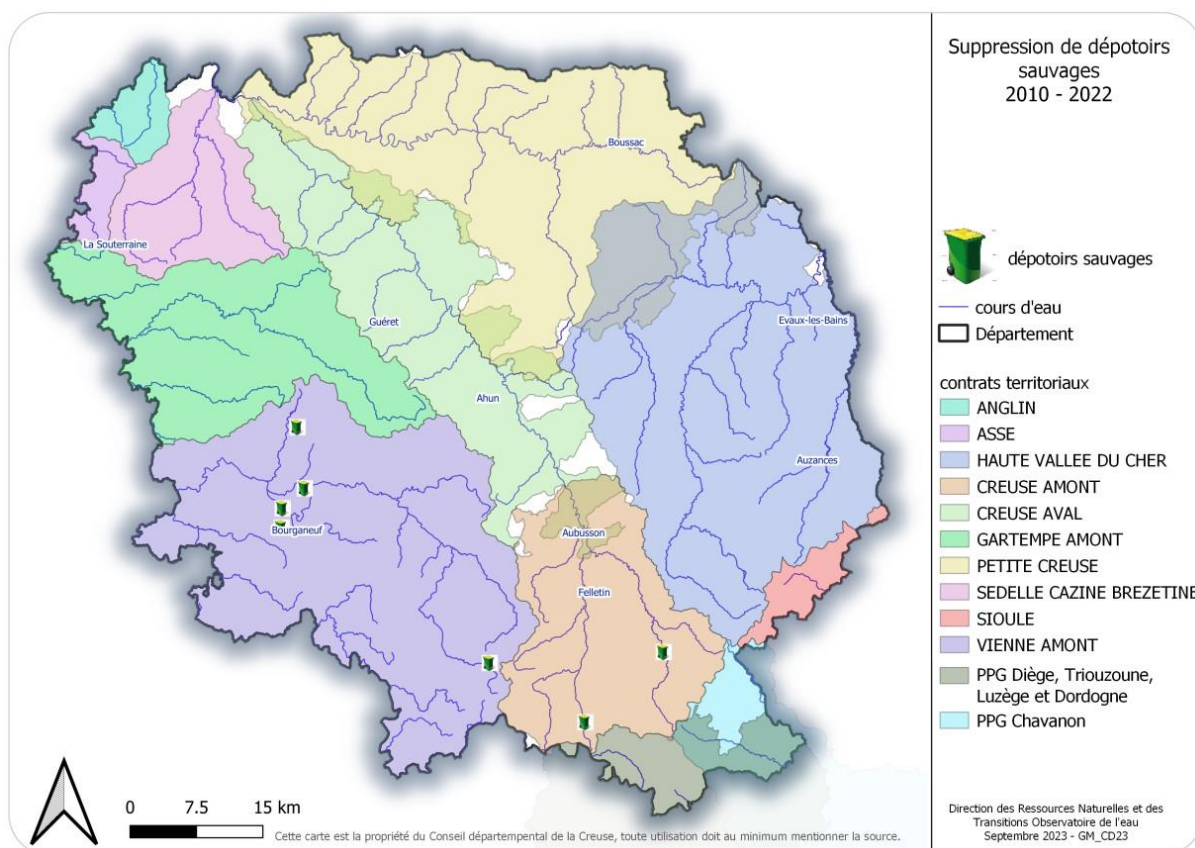
Sept opérations de ce type ont été recensées ce qui représente un volume de déchets de 227 m³ qui ont été retirés.

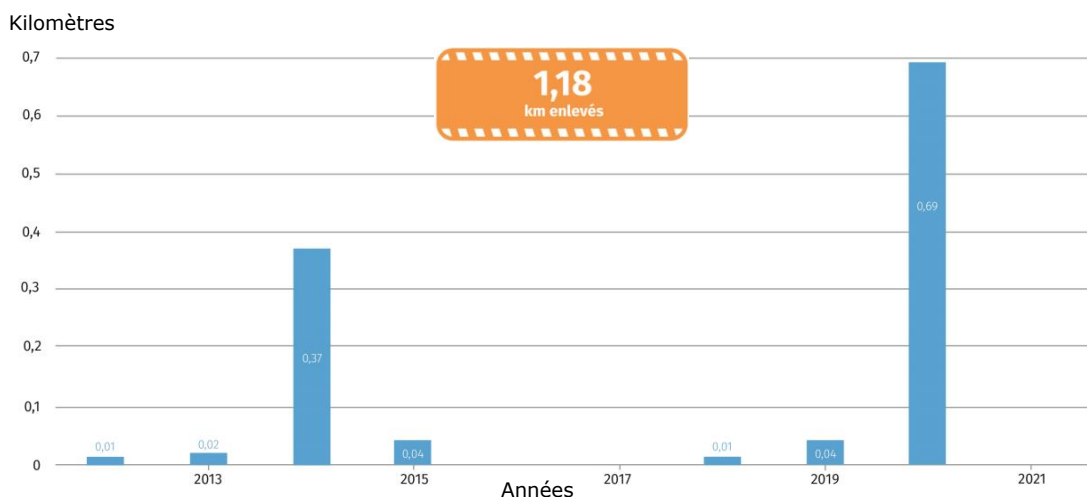
26 opérations de retrait d'espèces envahissantes ont été réalisées entre 2010 et 2024. Certaines opérations ont été répétées pour affaiblir l'espèce et limiter son niveau de rémanence.

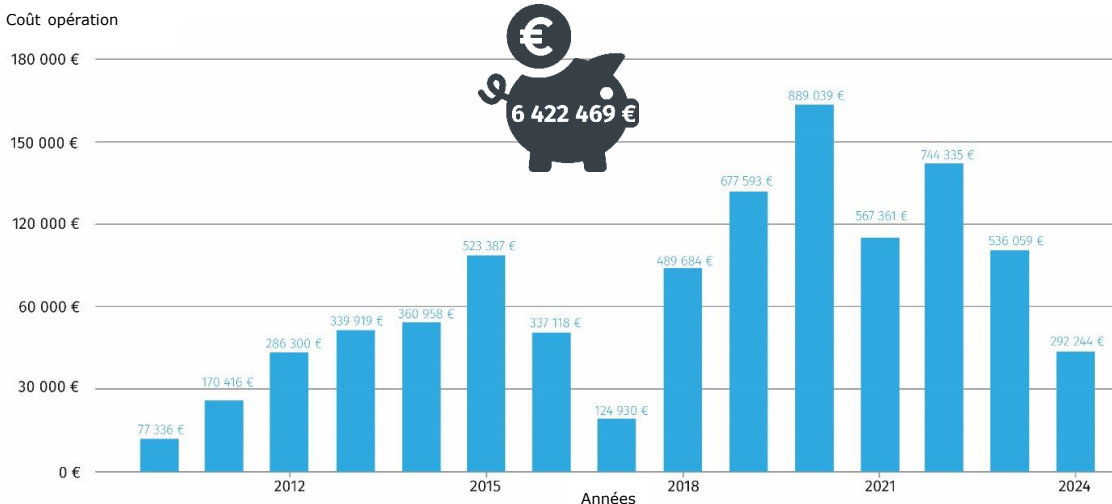
MONTANTS INVESTIS DANS LES TRAVAUX DE RESTAURATION DES MILIEUX AQUATIQUES

Depuis 2010, **6 422 469 €** ont été investis dans la restauration des milieux aquatiques en Creuse. Les structures porteuses ont pu compter sur des subventions accordées par le Conseil départemental de la Creuse à hauteur de 10%, la Région Limousin puis la Région Nouvelle Aquitaine à hauteur de 20% et les Agences de l'Eau Loire-Bretagne et Adour-Garonne à hauteur de 50% soit 80% d'aides publiques.

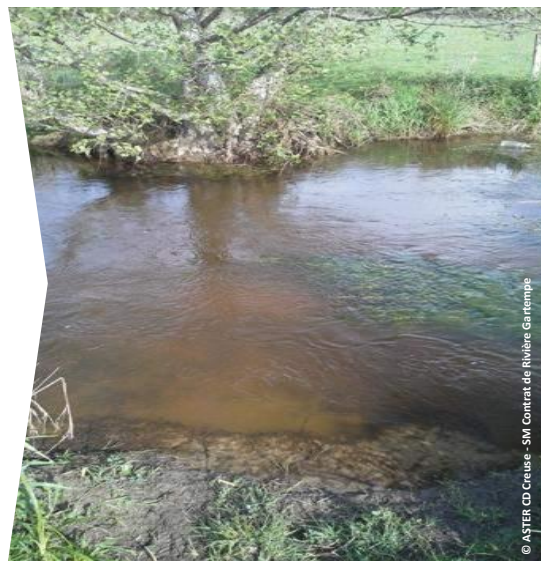
Après aménagement (2016)

Passage à gué situé à 20m en amont et clôture en berge sur la zone

- Substrat du cours d'eau : sable, placette de cailloux, graviers et blocs,
- Décolmatage significatif du substrat,
- Berge stabilisée et végétalisée (herbacée),
- Lit qui a retrouvé localement son gabarit naturel (resserrement),
- Présence régulière de végétation aquatique (renoncule aquatique),
- Vitesse d'écoulement du cours d'eau : présence de plat courant et d'un radier sur la zone de 30 mètres de long.

Le piétinement des animaux est source d'apport de sable et de limons que la rivière ne peut facilement « évacuer ». Ces éléments minéraux viennent perturber l'équilibre naturel de la rivière en colmatant le fond du lit, réduisant ainsi les zones de reproduction des espèces piscicoles. Les berges piétinées sont souvent à l'origine de l'élargissement du lit mineur, ce qui réduit localement les écoulements et aggrave le dépôt des sédiments. Après aménagement, les crues évacuent les sédiments et le lit retrouve une morphologie naturelle favorable à la vie aquatique avec une succession de faciès d'écoulement liée notamment au resserrement du lit, un substrat diversifié, des caches naturelles etc.

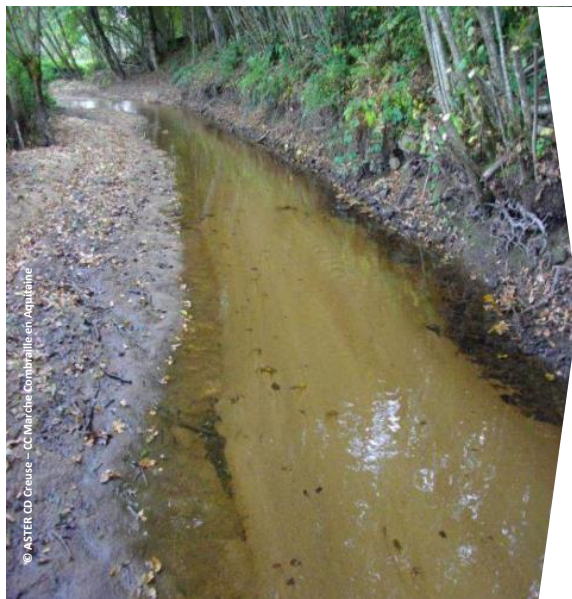
Avant diversification (2013)

Tronçon non aménagé (témoin)

- Fond du lit ensablé d'une rive à l'autre,
- Écoulement uniforme,
- Absence de dynamique fluviale,
- Absence de faune piscicole,
- Absence de caches pour la faune aquatique,
- Lit mineur rectiligne

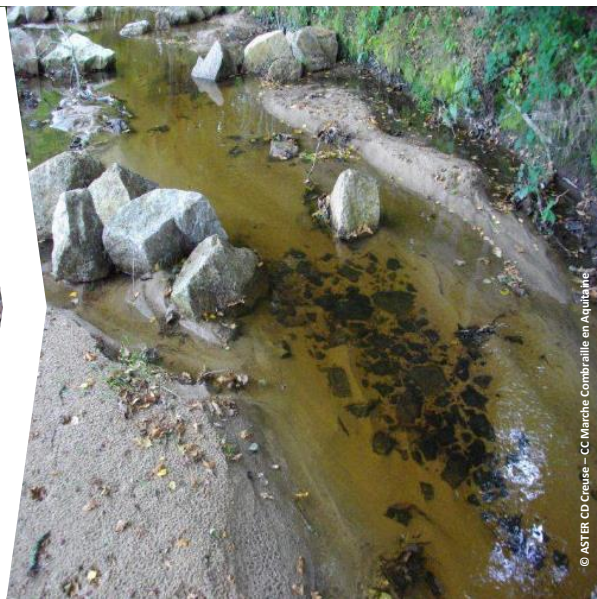
Après diversification (2014)

Tronçon aménagé avec des épis constitués de blocs et en quinconce

- Localement, le lit mineur est décolmaté,
- Vitesse et écoulement diversifié, lié au resserrement du lit par le bloc,
- Apparition du substrat naturel de type gravier cailloux,
- Faune piscicole observée (Truitelle),
- Création de caches et abris pour la faune aquatique,
- Le lit mineur à un aspect légèrement sinueux.

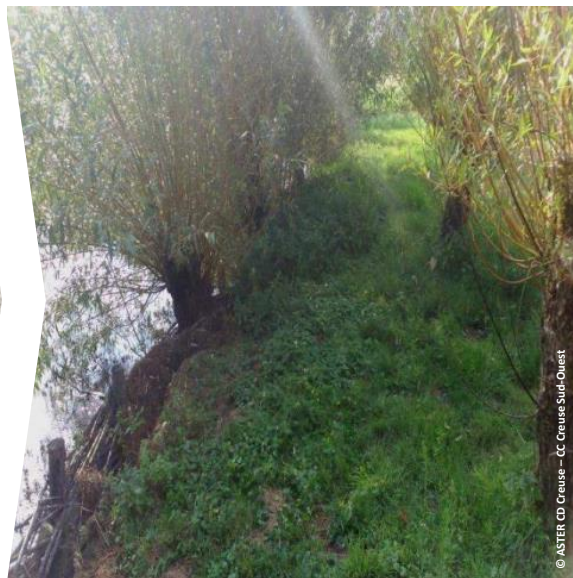
Après intervention (2015)

Mise en place d'un tressage sur le pied de la berge

La protection de cette berge a été réalisée pour freiner sa dégradation. L'objectif de l'action est d'enrayer le phénomène d'érosion des sols. Les opérations de travaux ont pour objectif de permettre à la végétation de coloniser à nouveau les berges afin qu'elles se stabilisent naturellement. Cette technique allie robustesse et écologie car elle est entièrement naturelle. Enfin, elle s'intègre parfaitement dans le paysage, ne dénature pas les berges de la rivière tout en les protégeant.

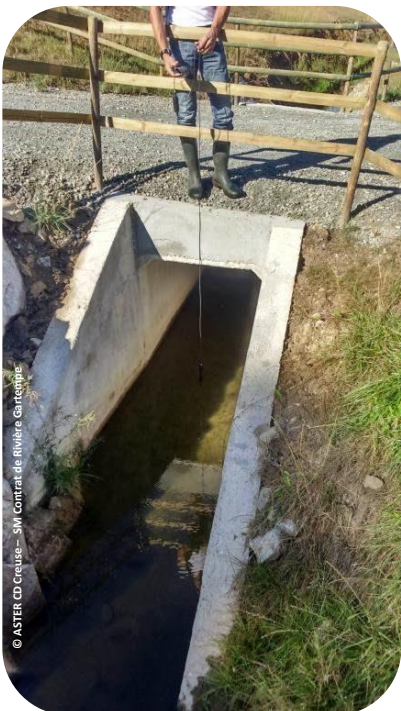
Avant intervention

Analyse d'eau réalisée sur la dérivation de l'étang (en août 2015)

- Concentration d'oxygène dissous dans l'eau : 9,85 mg/l,
- Potentiel hydrogène (pH) : 6,90,
- Température de l'eau : 16,5°C.

Nous pouvons constater que la dérivation de l'étang qui a été réalisée joue un rôle important sur la qualité de l'eau qui est restituée en aval de l'étang en période estivale. En effet, avant la création de la dérivation, l'eau du cours d'eau transitait intégralement par l'étang, ce qui engendrait son réchauffement et un appauvrissement en oxygène dissout avant sa restitution à l'aval (eau de surverse au niveau du déversoir de crue). Grâce à la dérivation de l'étang, une part importante de l'eau du ruisseau transite par la dérivation en conservant ses propriétés physico-chimiques (eau fraîche et oxygénée), ce qui est favorable au maintien de la vie aquatique en aval de l'étang. Ces dérivations sont d'autant plus importantes qu'elles permettent de diminuer les effets cumulés d'augmentation de température lorsque plusieurs plans d'eau se succèdent. Enfin, elles améliorent également la continuité écologique (libre circulation des poissons et sédiments) car les étangs au fil de l'eau agissent comme des obstacles.

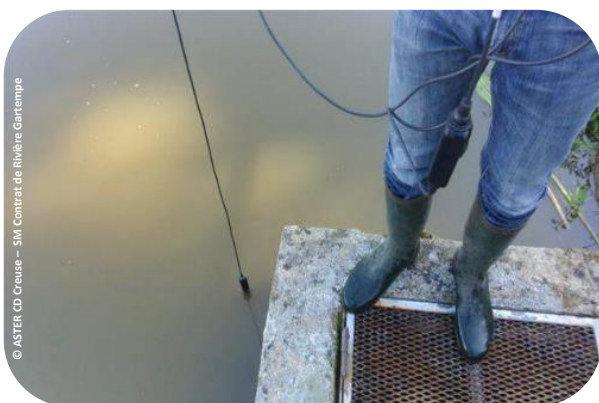
Après intervention

Analyse d'eau faite au niveau de la digue de l'étang (en août 2015)

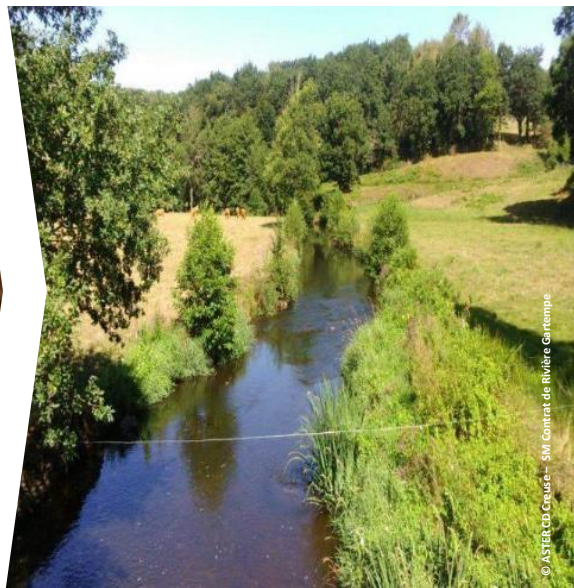
Après plantation (2015)

Nous pouvons comparer l'évolution du milieu par rapport aux photos prises 3 ans après travaux. Des arbres et arbustes commencent à apparaître. Nous n'avons pas pour l'instant de réelle ripisylve, mais plutôt un cordon rivulaire. Cette phase de transition mènera à terme à une ripisylve, qui apportera de nombreux bénéfices au milieu aquatique. Aucun entretien n'est pour l'instant nécessaire durant cette période de régénération.

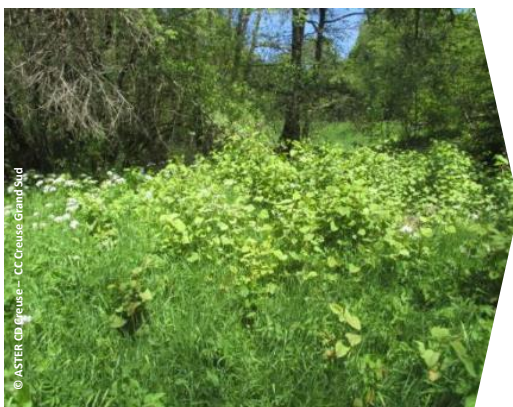
Avant intervention (2014)

Secteur avant travaux

La comparaison des photos avant et après intervention permet de constater plusieurs différences. Avant intervention, la tache de renouée asiatique était importante. D'une part, son exposition au soleil était favorable à sa prolifération, d'autre part ses caractéristiques d'enracinement particulières grâce à des rhizomes lui permettaient une expansion rapide. Les repousses constatées sont situées essentiellement en berges du cours d'eau et au travers de trous à la surface de la bâche initialement posée. Une surveillance de l'étendue des repousses de renouée asiatique sera à réaliser annuellement.

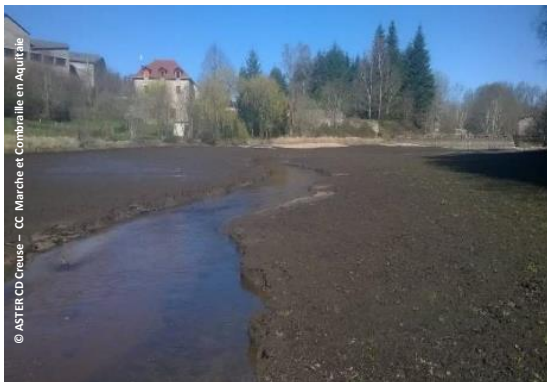
Fond d'étang après effacement (2015)

L'effacement de la digue de l'étang a non seulement permis au lit mineur de retrouver son profil naturel et des conditions favorables à la vie aquatique en rivière mais également de rétablir la continuité écologique, en permettant le franchissement de la digue d'étang par la faune piscicole ainsi que la circulation des sédiments (auparavant bloqués dans la retenue).

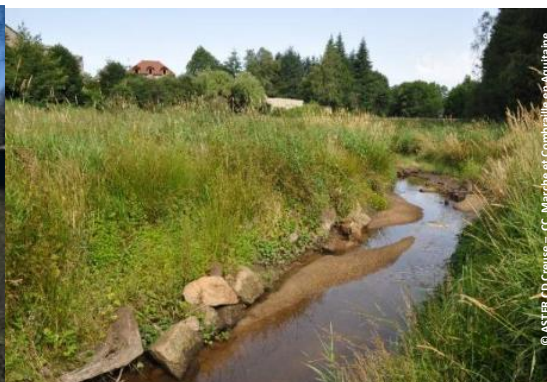
Fond d'étang 2 ans plus tard

Secteur après travaux
