2010-2022

RECUEIL de RÉALISATIONS

CONSEIL DÉPARTEMENTAL DE LA CREUSE

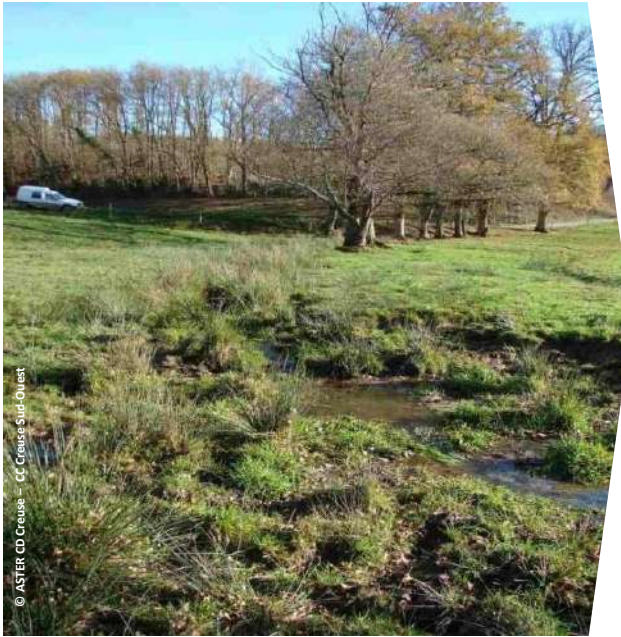
Avant intervention (2012)

Secteur sans clôture

- Lit mineur piétiné et élargi,
- Substrat vaseux,
- Berges écrasées,
- Absence de végétation de berge,
- Colmatage du fond du lit par le sable et les limons,
- Ecoulement ralenti lié à l'élargissement du lit mineur, ce qui contribue au dépôt des sédiments.

Initialement le ruisseau subissait un piétinement important par le bétail en raison de l'absence de clôture. Il présentait de plus une zone humide importante le long de la rivière liée à son étalement car les berges étaient inexistantes.

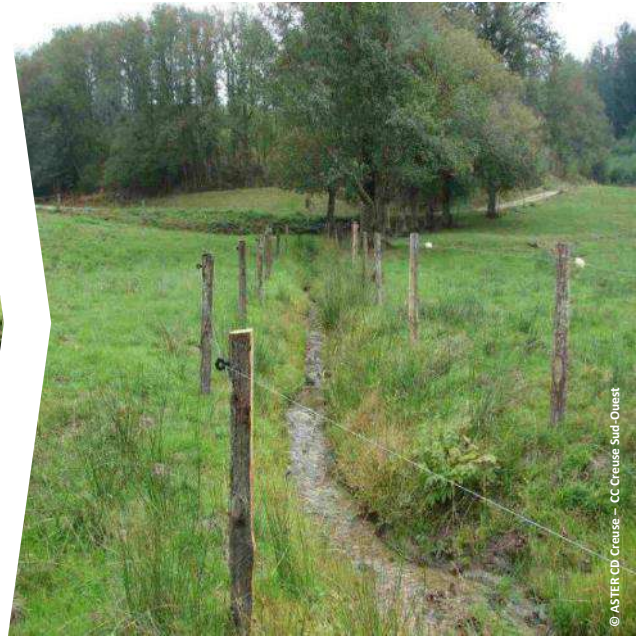
Après intervention (2013)

Secteur avec mise en place d'une clôture

- Le lit mineur du cours d'eau a retrouvé son gabarit naturel,
- Le substrat a évolué : il y a du sable et des graviers (décolmatage),
- Les berges sont reconstituées. Elles maintiennent l'eau dans le lit mineur,
- La ripisylve va pouvoir se réinstaller et créer un corridor écologique.

Après l'aménagement des bords de la rivière, nous pouvons constater un retour à la normale assez rapidement.

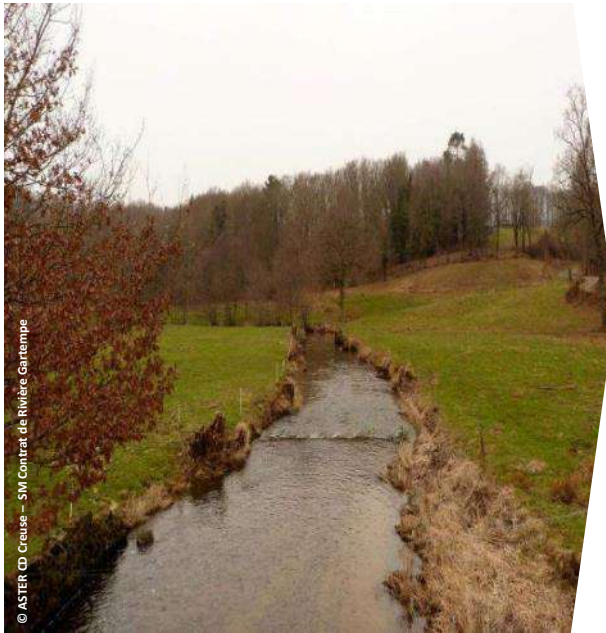
Avant plantation (2012)

Berge avant plantation de ripisylve

- Arbres et arbustes absents,
- Corridor écologique absent,
- Faible protection contre l'érosion de berge,
- Absence d'ombrage,
- Pas de production de matière organique végétale,
- Caches piscicoles peu présentes.

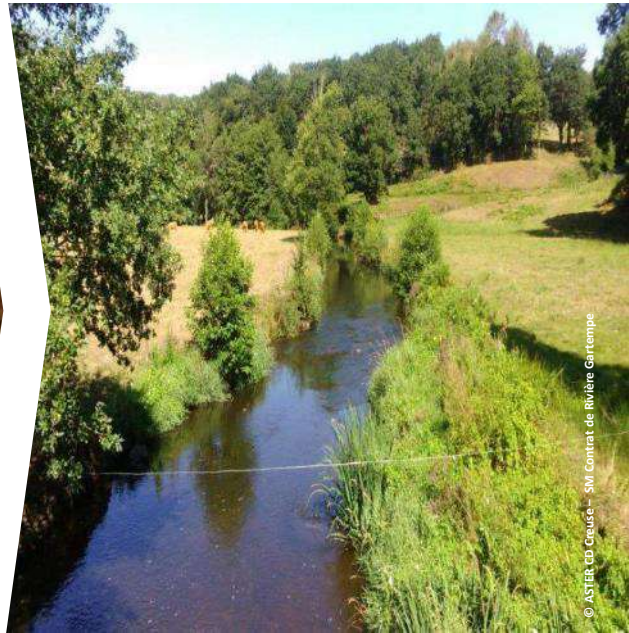
Après plantation (2015)

Trois ans après la plantation

- Ripisylve en cours de développement,
- Corridor reliant les milieux naturels (forêts) en développement,
 - Protection contre l'érosion des berges de plus en plus importante,
 - Ombrage en augmentation
- Effet brise-vent,
Production de matière organique bénéfique pour la chaîne trophique aquatique,
- Cache piscicole plus importante,
 - Auto-épuration du cours d'eau améliorée.

Nous pouvons comparer l'évolution du milieu par rapport aux photos prises 3 ans après travaux. Des arbres et arbustes commencent à apparaître. Nous n'avons pas pour l'instant de réelle ripisylve, mais plutôt un cordon rivulaire. Cette phase de transition mènera à terme à une ripisylve, qui apportera de nombreux bénéfices au milieu aquatique. Aucun entretien n'est pour l'instant nécessaire durant cette période de régénération.
