# LA CREUSE

## Schéma Départemental de gestion des milieux aquatiques

**RECUEIL DES REALISATIONS  
(2010-2016)**

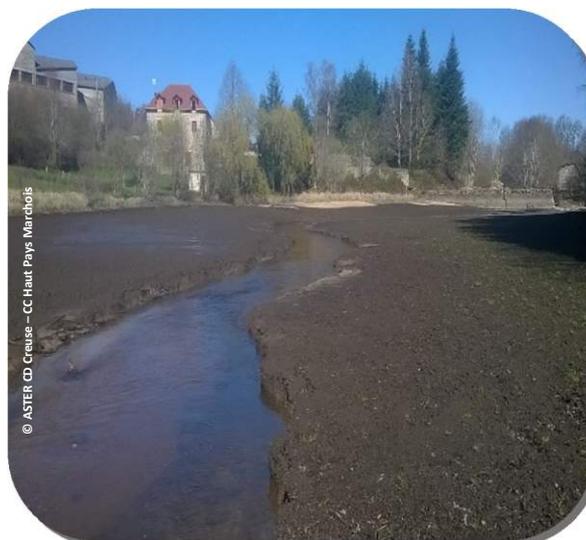
Effacement

Quatre opérations de ce type ont été recensées sur l'Ardour, le Bérour, le ruisseau de la Planchette, et la Tardes avec une opération importante : l'effacement de l'étang du Point du Jour en 2015.

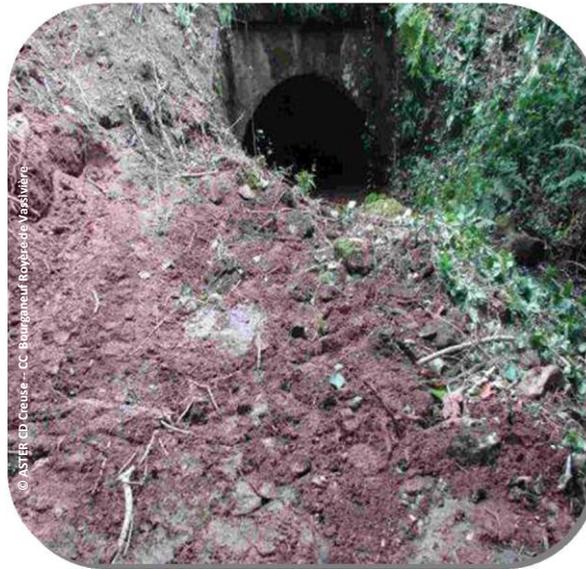
Retrait de dépôt sauvage

Le lit de certains cours d'eau présente parfois des dépôts sauvages. Les déchets sont de différentes natures et sont emportés par la rivière lors des crues. Lorsque le risque de pollution de l'eau est avéré, leur suppression est indispensable.

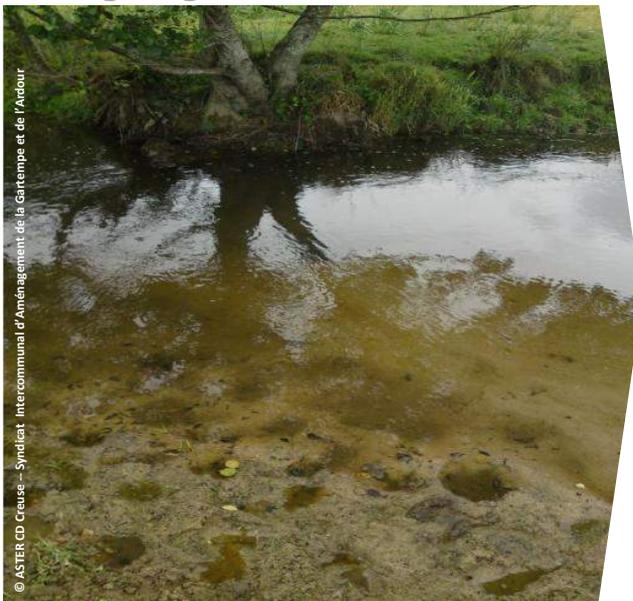
Avant aménagement

#### **Zone piétinée par le bétail**

- Fond du lit mineur (sur une longueur d'une trentaine de mètres) essentiellement constitué de : sable, limon, vase,
- Fort colmatage du substrat,
- Absence de zone de gravier et de cailloux favorable à la fraie des salmonidés,
- Berge piétinée,
- Élargissement du lit mineur,
- Réduction importante de la végétation de berge liée au piétinement,
- Vitesse d'écoulement du cours d'eau sur la zone étudiée : lente et homogène.

Le piétinement des animaux est source d'apport de sable et de limons que la rivière ne peut facilement « évacuer ». Ces éléments minéraux viennent perturber l'équilibre naturel de la rivière en colmatant le fond du lit, réduisant ainsi les zones de reproduction des espèces piscicoles. Les berges piétinées sont souvent à l'origine de l'élargissement du lit mineur, ce qui réduit localement les écoulements et aggrave le dépôt des sédiments. Après aménagement, les crues évacuent les sédiments et le lit retrouve une morphologie naturelle favorable à la vie aquatique avec une succession de faciès d'écoulement liée notamment au resserrement du lit, un substrat diversifié, des caches naturelles etc.

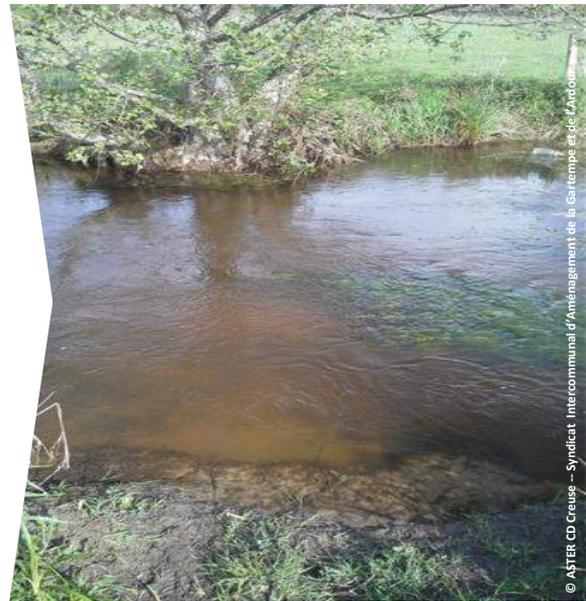
Après aménagement

#### **Passage à gué situé à 20m en amont et clôture en berge sur la zone**

- Substrat du cours d'eau : sable, placette de cailloux, graviers et blocs,
- Décolmatage significatif du substrat,
- Berge stabilisée et végétalisée (herbacée),
- Lit qui a retrouvé localement son gabarit naturel (resserrement),
- Présence régulière de végétation aquatique (renoncule aquatique),
- Vitesse d'écoulement du cours d'eau : présence de plat courant et d'un radier sur la zone de 30 mètres de long.

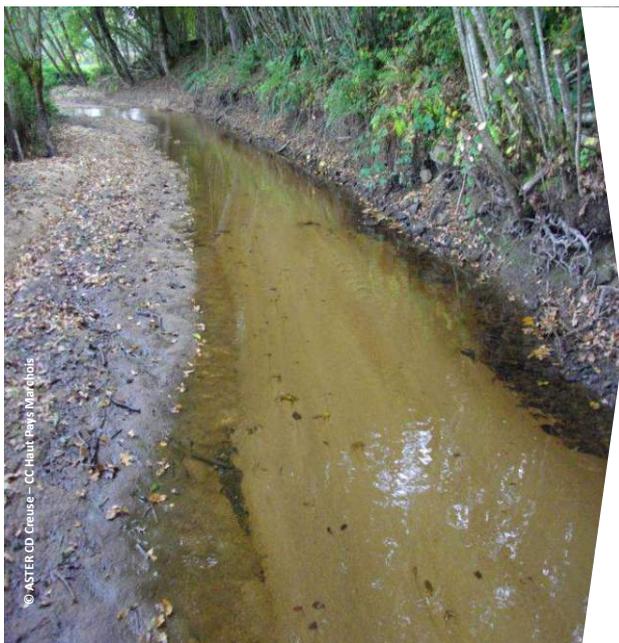
Avant diversification

### Tronçon non aménagé (témoin)

- Fond du lit ensablé d'une rive à l'autre,
- Écoulement uniforme,
- Absence de dynamique fluviale,
- Absence de faune piscicole,
- Absence de caches pour la faune aquatique,
- Lit mineur rectiligne

Cet aménagement a permis de redynamiser le cours d'eau. La puissance de la rivière en crue a permis de désensabler localement le fond du lit dans les passages resserrés en laissant apparaître une granulométrie plus favorable à la vie aquatique (substrat d'origine constitué de graviers et de cailloux), confirmé par le retour de truitelles dans la zone aménagée.

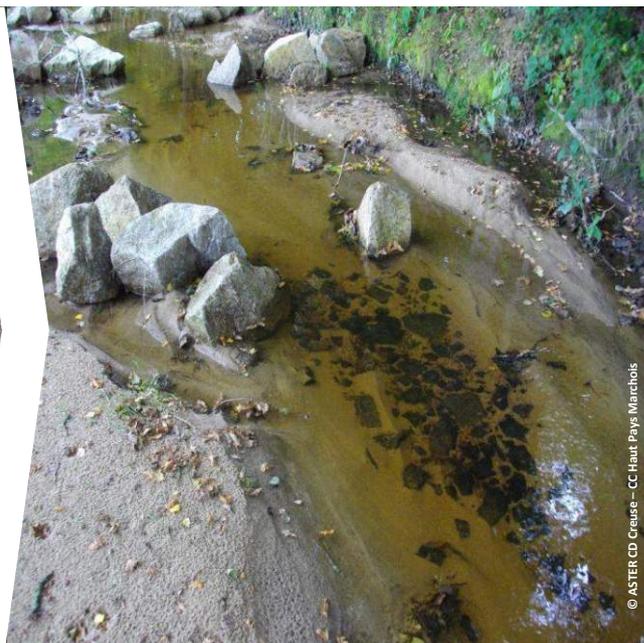
Après diversification

### Tronçon aménagé avec des épis constitués de blocs et en quinconce

- Localement, le lit mineur est décolmaté,
- Vitesse et écoulement diversifié, lié au resserrement du lit par le bloc,
- Apparition du substrat naturel de type gravier cailloux,
- Faune piscicole observée (Truitelle),
- Création de caches et abris pour la faune aquatique,
- Le lit mineur à un aspect légèrement sinueux.

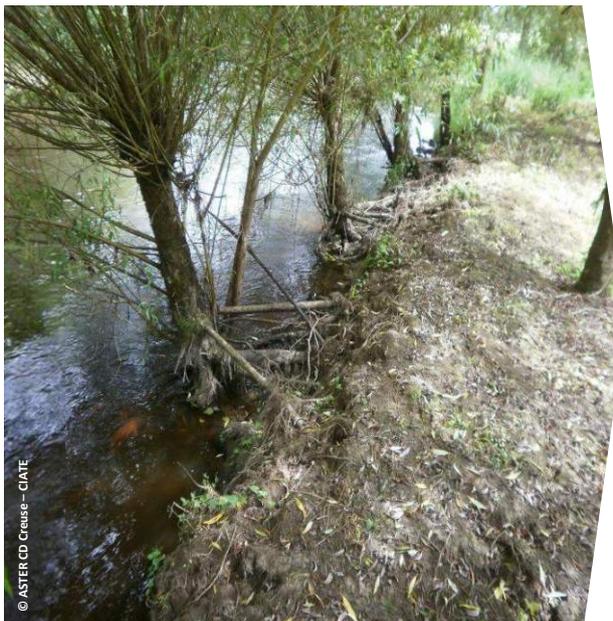
Avant intervention

### Berge érodée

- Érosion de la berge supérieure à 1 mètre de profondeur,
- Végétation dépérissant,
- Jardin riverain menacé par l'érosion engendrée par les crues de la Creuse,
- A terme, déstabilisation des saules en berge dont le système racinaire est mis à nu.

La protection de cette berge a été réalisée pour freiner sa dégradation. L'objectif est d'enrayer le phénomène d'érosion des sols. Les opérations de travaux ont pour objectif de permettre à la végétation de coloniser à nouveau les berges afin qu'elles se stabilisent naturellement. Cette technique allie robustesse et écologie car elle est entièrement naturelle. Enfin, elle s'intègre parfaitement dans le paysage, ne dénature pas les berges de la rivière tout en les protégeant.

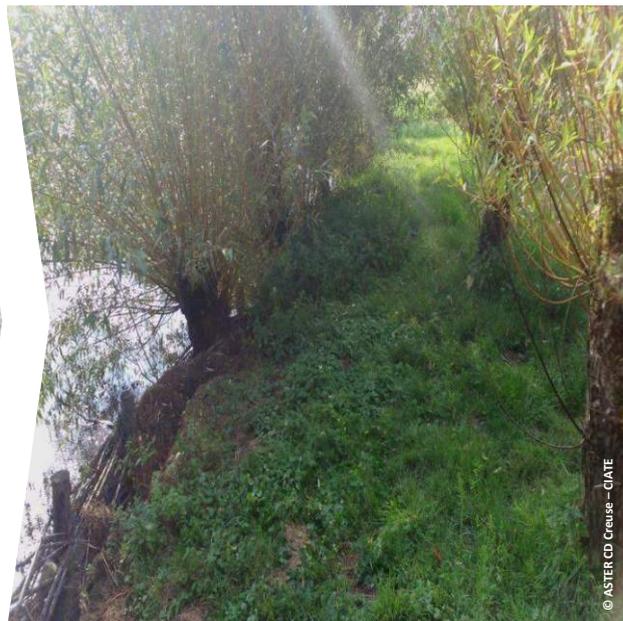
Après intervention

### Mise en place d'un tressage sur le pied de la berge

- La berge est renforcée par une technique de génie végétal,
- Le tressage de branches de saule vivant a été pris sur place,
- Bonne reprise des végétaux tressés, système racinaire en cours de développement et consolidation de la berge reconstituée.

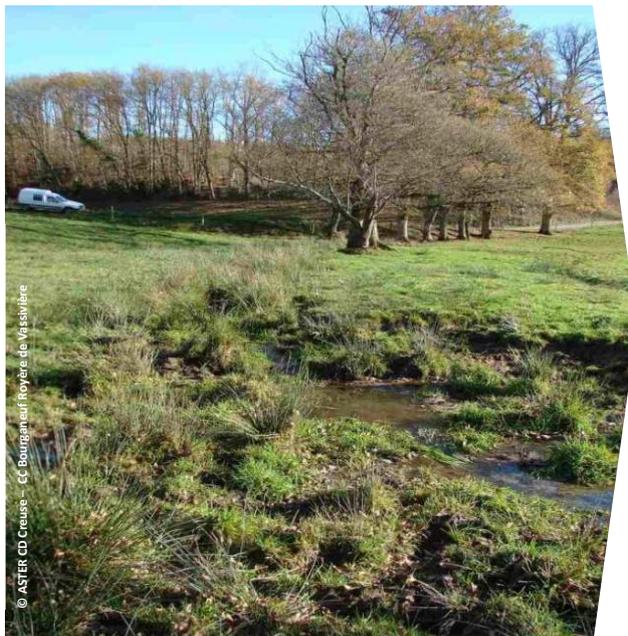
Avant intervention

### Secteur sans clôture

Initialement le ruisseau subissait un piétinement important par le bétail en raison de l'absence de clôture. Il présentait de plus une zone humide importante le long de la rivière liée à son étalement car les berges étaient inexistantes. Après l'aménagement des bords de la rivière, nous pouvons constater un retour à la normale assez rapidement.

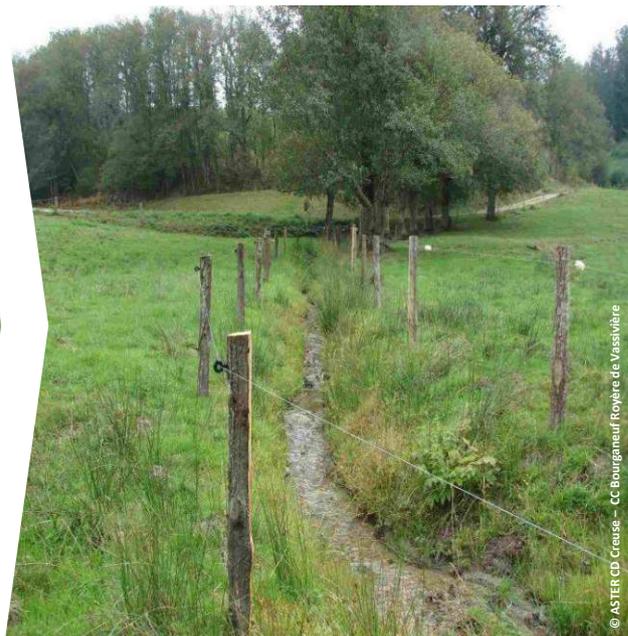
Après intervention

### Secteur avec mise en place d'une clôture

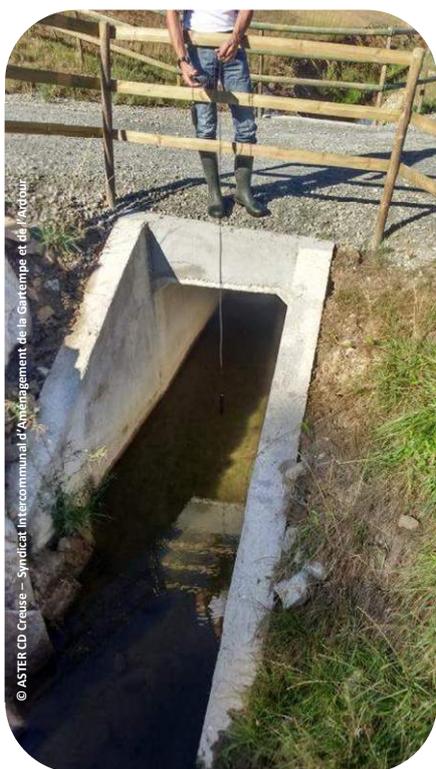
Avant intervention

### Analyse d'eau réalisée sur la dérivation de l'étang (en août 2015)

Nous pouvons constater que la dérivation de l'étang qui a été réalisée joue un rôle important sur la qualité de l'eau qui est restituée en aval de l'étang en période estivale. En effet, avant la création de la dérivation, l'eau du cours d'eau transitait intégralement par l'étang, ce qui engendrait son réchauffement et un appauvrissement en oxygène dissout avant sa restitution à l'aval (eau de surverse au niveau du déversoir de crue). Grâce à la dérivation de l'étang, une part importante de l'eau du ruisseau transite par la dérivation en conservant ses propriétés physico-chimiques (eau fraîche et oxygénée), ce qui est favorable au maintien de la vie aquatique en aval de l'étang. Ces dérivations sont d'autant plus importantes qu'elles permettent de diminuer les effets cumulés d'augmentation de température lorsque plusieurs plans d'eau se succèdent. Enfin, elles améliorent également la continuité écologique (libre circulation des poissons et sédiments) car les étangs au fil de l'eau agissent comme des obstacles.

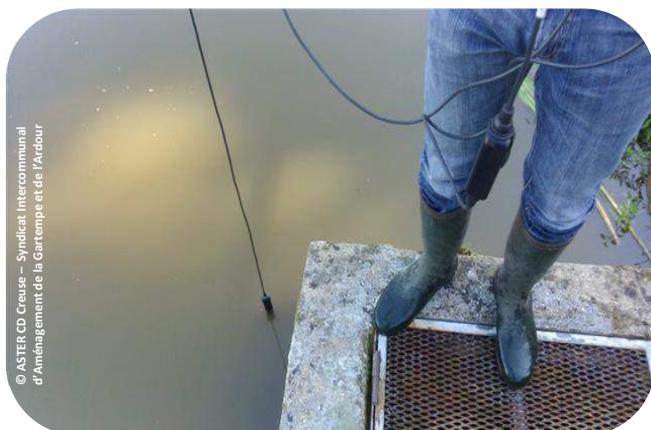
- Concentration d'oxygène dissous dans l'eau : 9,85 mg/l,
- Potentiel hydrogène (pH) : 6,90,
- Température de l'eau : 16,5°C.

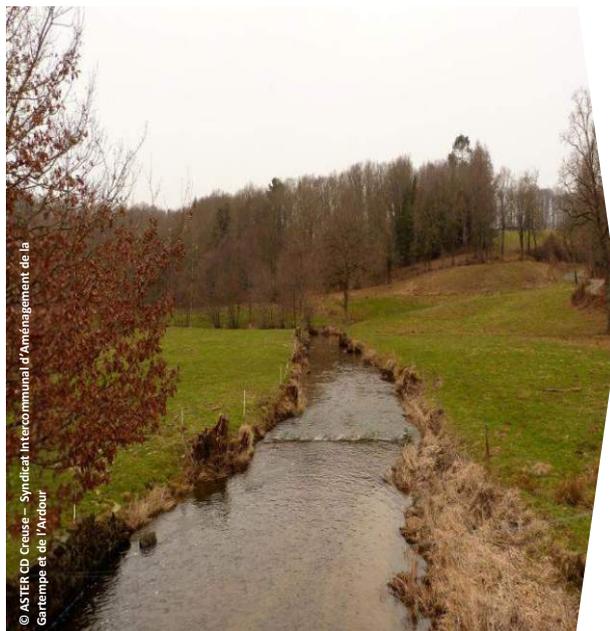
Avant plantation

### Berge avant plantation de ripisylve

- Arbres et arbustes absents,
- Corridor écologique absent,
- Faible protection contre l'érosion de berge,
- Absence d'ombrage,
- Pas de production de matière organique végétale,
- Caches piscicoles peu présentes.

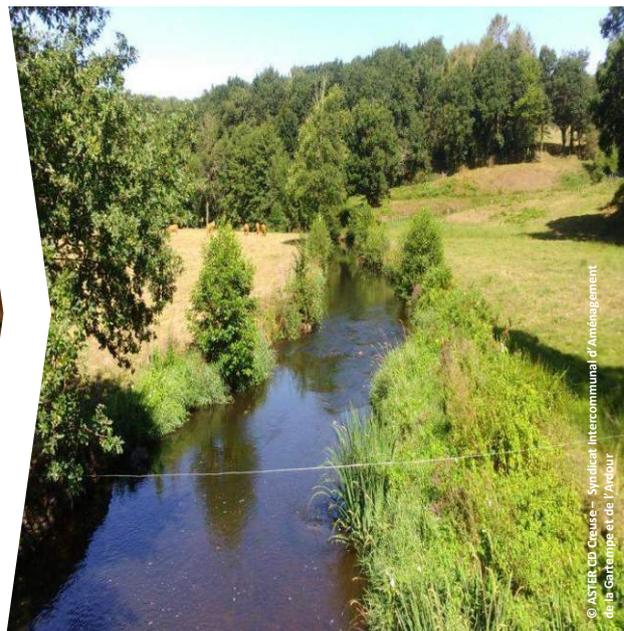
Après plantation

### Trois ans après la plantation

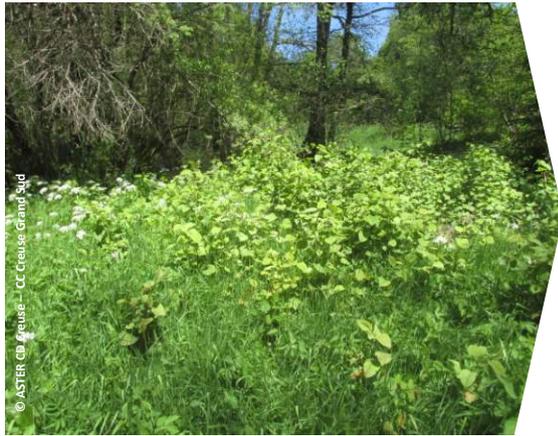
Avant intervention

La comparaison des photos avant et après intervention permet de constater plusieurs différences. Avant intervention, la tache de renouée asiatique était importante. D'une part, son exposition au soleil était favorable à sa prolifération, d'autre part ses caractéristiques d'enracinement particulières grâce à des rhizomes lui permettaient une expansion rapide. Les repousses constatées sont situées essentiellement en berges du cours d'eau et au travers de trous à la surface de la bâche initialement posée. Une surveillance de l'étendue des repousses de renouée asiatique sera à réaliser annuellement.

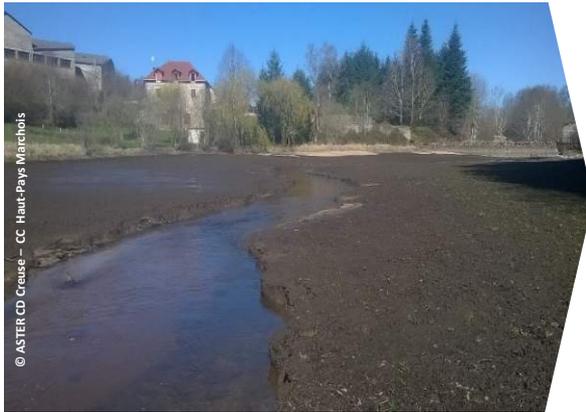
Fond d'étang après effacement

L'effacement de la digue de l'étang a non seulement permis au lit mineur de retrouver son profil naturel et des conditions favorables à la vie aquatique en rivière mais également de rétablir la continuité écologique, en permettant le franchissement de la digue d'étang par la faune piscicole et la circulation des sédiments (auparavant bloqués dans la retenue).
